公園造成に伴う斜面防災事例（気象・水文・地質条件を配慮）

奥野日出 技術士（建設部門）

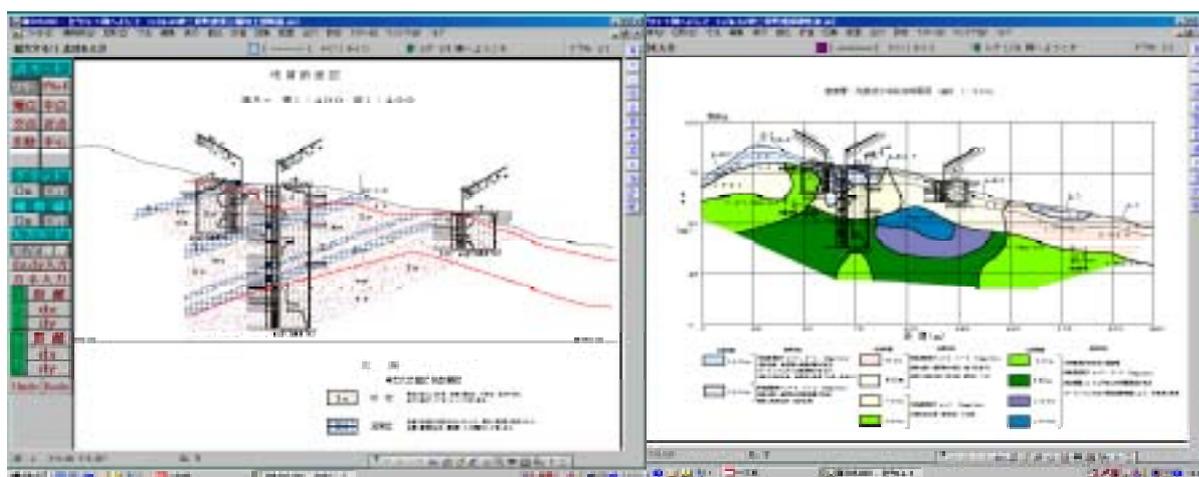
図 - 1 . 和泉層群切土部の地質解析断面図

切土の大半は、凸型地形の分離小丘より約 20 万 m³ 風化土の搬出が予定された。当地形は、当初背面の地山から離れた深層地すべり（延長約 250m、幅 300m、最大層厚 30 m）が想定されたが、ボーリング調査と物理探査を統合した結果、分離小丘は東西走向の背斜構造であることが判明し、深層地すべりは否定された（図 - 1）。しかし、切土工事（安定勾配 1:5）を行うには、工事中に斜面崩壊を起こさないよう、降雨 - 地下水関係を調べ、また集中豪雨に対する工事中の警報指針を設定する必要がある。

当地山は、深部の塊状砂岩層に至り背斜構造の応力変形を受けて亀裂度に富み、湧水もみられるため、切土後には排水対策と浸食防止の緑化を行う。

切土は短期の所要安全率 ($F_s=1.2$ 以上)を得た上で、頂部側からすべり力を低減させな

が行う。また、その工事は少雨期間で完了させると共に集中豪雨に対する警報・避難基準を設定する。

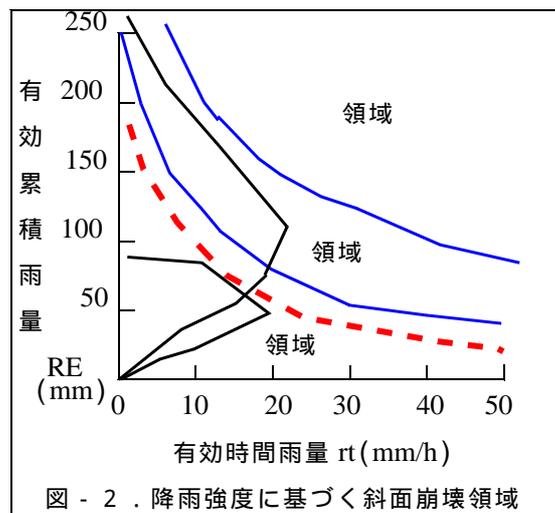
図 - 2 . 降雨強度に基づく斜面崩壊領域

F パ - クは昭和 63 年 6 月 2,3 日の集中豪雨（有効累積雨量 255mm、最大時間雨量 20mm）により、切土工事中に幅 150m、長さ 100m、厚さ約 7m 前後の岩盤地すべりが発生し（図 - 2 に当時の降雨強度のスネ - ク曲線を示す）、その対策工事費（抑止杭・アンカ - 工・排水工など）は約 7 億円にも及んだ。

図 - 2 は、斜面崩壊予測を行うための降雨強度に基づく斜面崩壊領域を示したものである（瀬尾ら 1973）。

しかし、この領域には地表の植生状態や切土行為に対する斜面の不安定性などが考慮されていないので、災害規模に関しては危険側にもなり得る。

図 - 2 に昭和 63 年 6 月に発生した岩盤地すべり時の降雨強度曲線を記入すると、領域に入る。これは小規模崩壊の領域に入ったが、当時植林が伐採され雨水浸透が非常に容易な状態で、しかも切土によるすべり抵抗力が低下していたときに岩盤地すべりが発生したものであり、崩壊規模としては大きいと言える。

従って、領域において工事中の警報基準を設定するため、先に示した少雨期（12 月, 1, 2 月）での過去 20 年間の最大有効時間雨量 r_t と最大有効累積雨量 RE を調べ、スネ - ク曲線を示した。これより、斜面崩壊が生じにくい領域を赤点線で示し、 $r_t=20\text{mm/h}$, $RE=80\text{mm}$ を警報基準値とし、工事中の事故発生防止に努めた。
