## 第4回 山地の産業暮らし(環境)とインフラ 施工(人工施設)における問題点と緑の役割

- ① 山地森林の役割と環境保全, 創生・再生
- ② 山地森林地下に作られるトンネルと人災対策
- ③ 緑を壊す地滑り, 斜面災害の防止と対策

講師:奥野日出

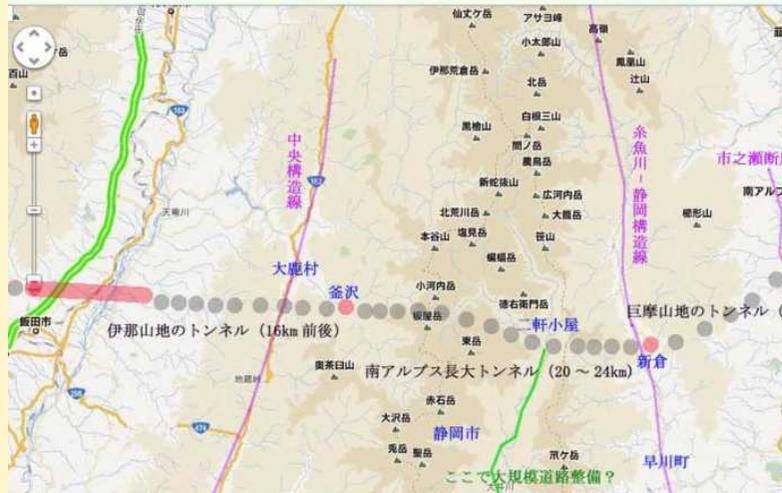
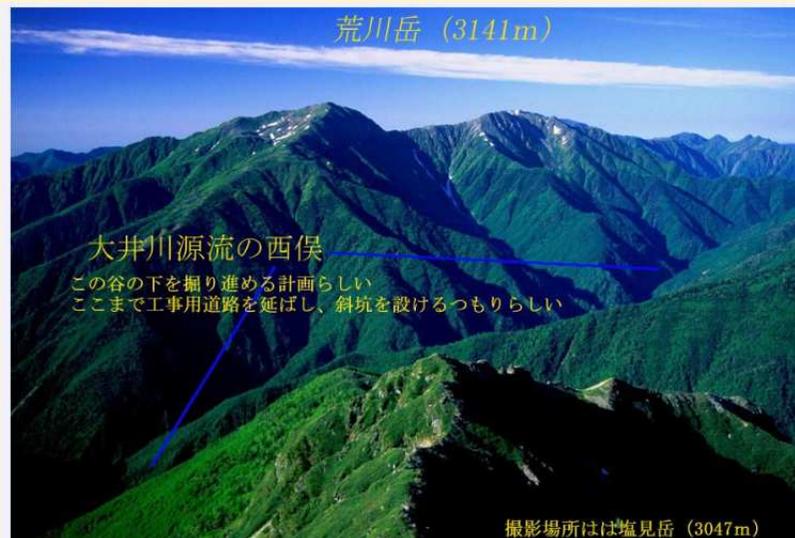
### リニア中央新幹線 長大トンネル群で南アルプスを通り抜ける計画 事例

国立公園特別地域として指定された地域を貫くような路線建設の例もほとんどありません。

- ・地下水の流動が遮断
- ・大量の濁り水が発生し、本来全く清澄である河川水が汚染のおそれ
- ・河川の生態系が壊滅するおそれ

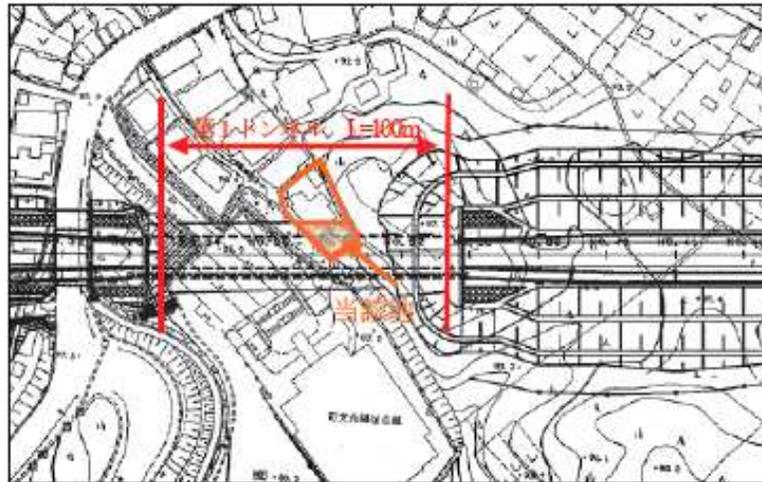
図-1 第1トンネル平面図

# トンネル保全のための区分地上権設定について 事例

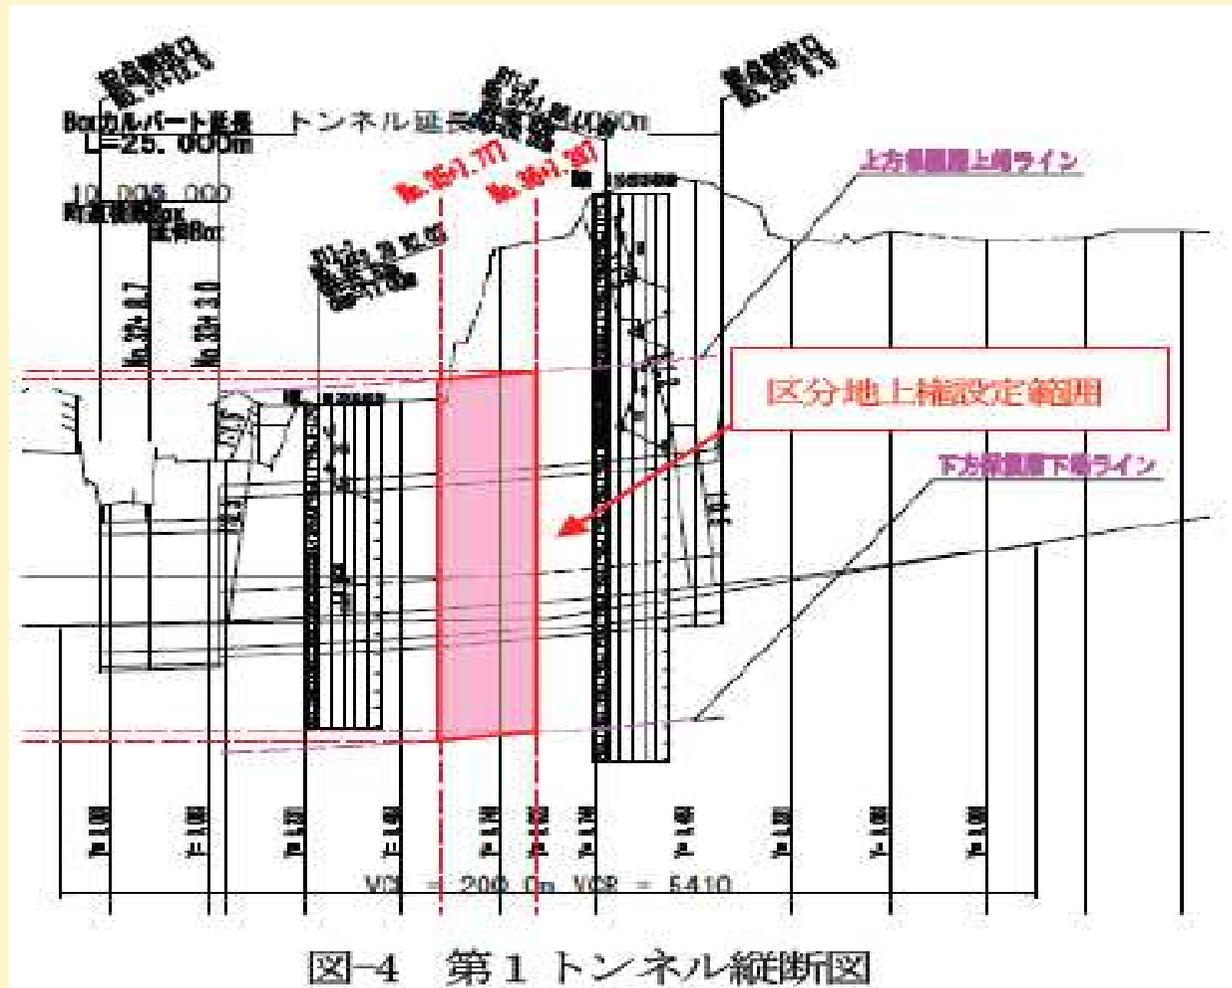
図-4 第1トンネル縦断面図

# 調査設計計画:ボーリング調査から地盤解析

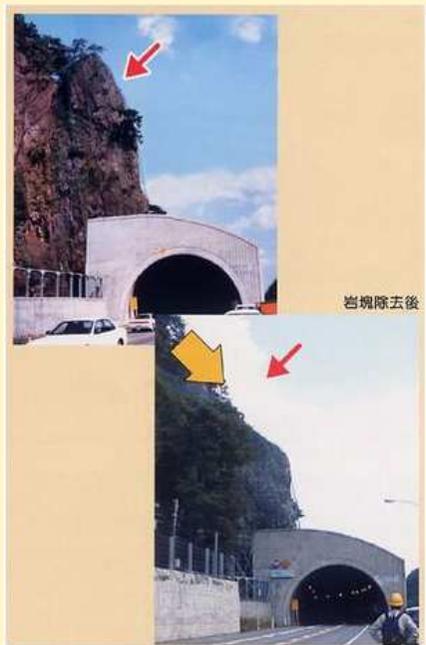
トンネルの一種；  
**洞門工上部の  
急傾斜地崩壊  
の可能性**がある。

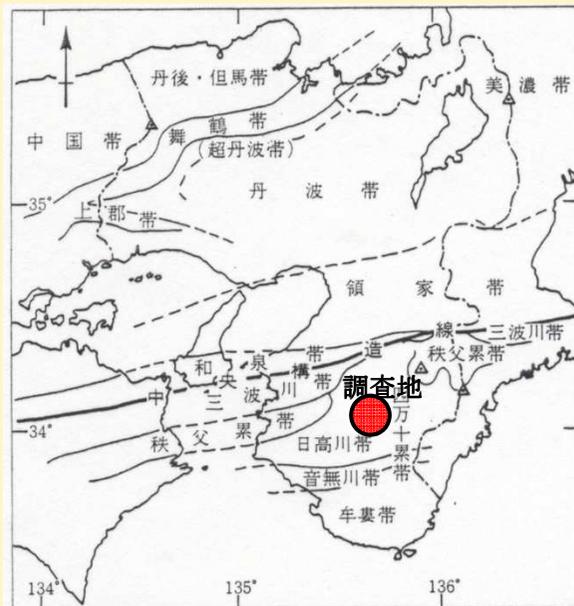
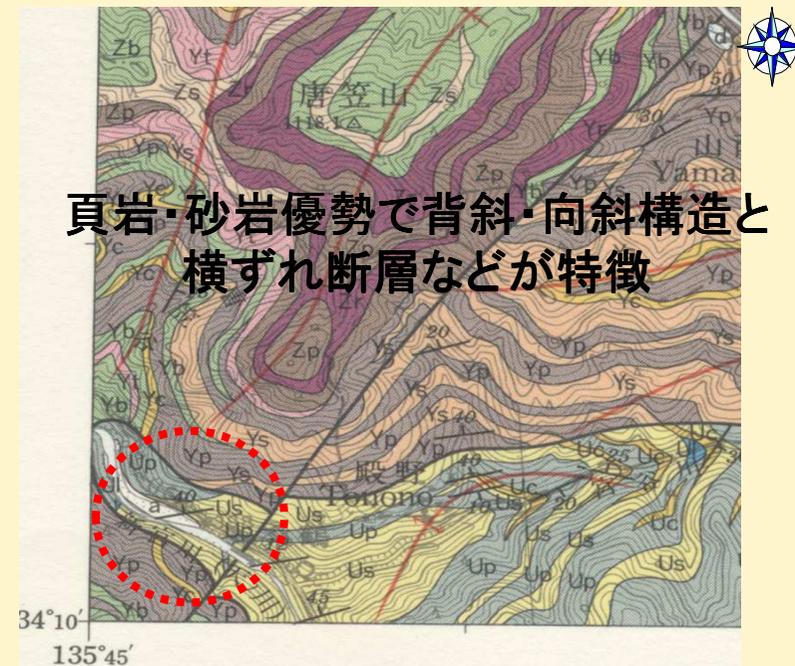
奈良県五條市から十津川方面に至る国道168号線では斜面落石崩壊が多発しているところで、最近では平成16年8月に発生した宇井地区の大規模地すべり(幅120m×延長150m)が注目されている。

但し,地すべりによりもたれ擁壁は崩壊し、隣接するアンカー工は無事であった。 [宇井地区整備前後.JPG](#)
