第18回堺市宅地造成技術専門委員会(講演会)

課題(前編):震災に備える住宅及びその周辺のあり方

専門委員 奥野日出(技術士・建設)

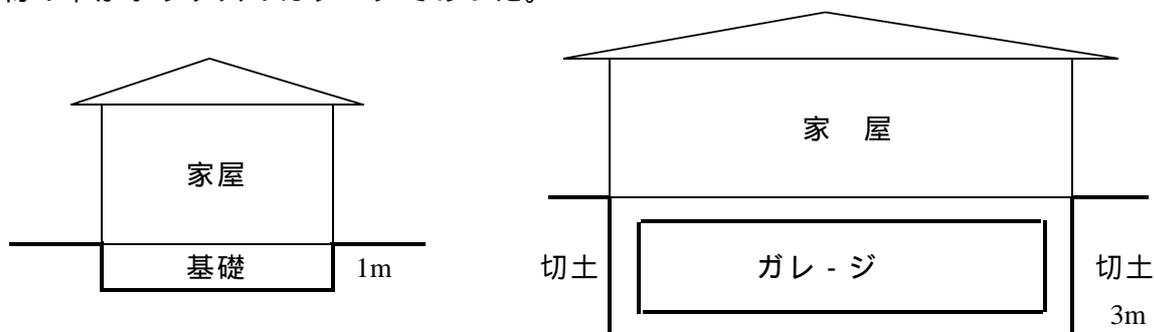
参考図1 . 被災が免れた家屋の基礎

この2例は基礎の根入れが一般住宅（0.5m位）よりも深いため、地震の揺れに対して抵抗力が大きく損傷がなかったと考えられる。

会下山断層付近の建物の内、一般住宅（平屋2階まで）は殆ど倒壊し、天理教の立派な御堂の屋根は傾き、建物には多数の亀裂が入っていました。ところが、ポツンと一軒の古家だけが損傷なく残っていました。その家の老婦が笑いながら、「私の家は地下1mの基礎にしていたんで救われた」という。また別のところの住宅で、損傷がなかった基礎は、建物の下がボックスのガレ - ジであった。

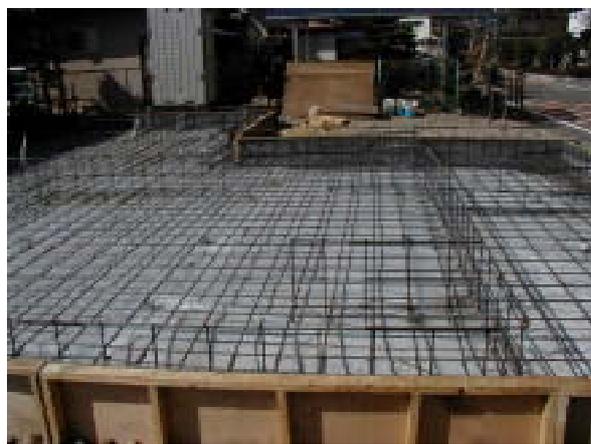
べた基礎の合筋

震災後、一般住宅は地震対応の建築仕様として、基礎はべた基礎の合筋、柱や床のジョイントに仕口継ぎ手、火打ちが用いられるようになった（写真参照）。

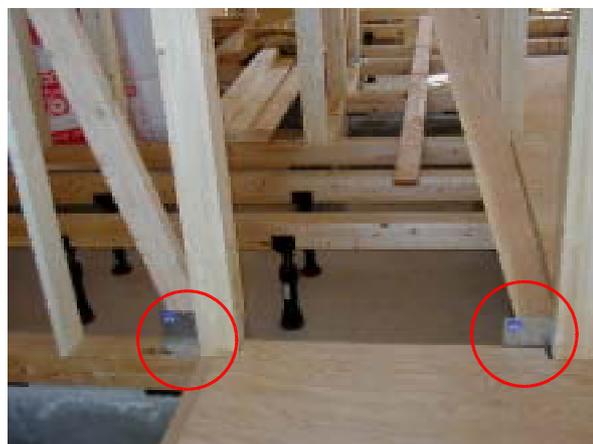
柱の仕口継ぎ手

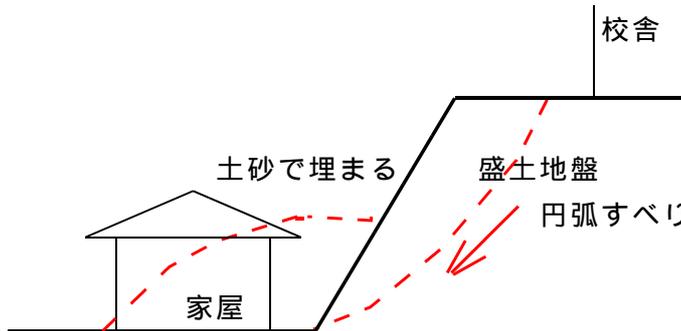
参考図2．地震による石積み擁壁の崩壊例

被災地のA中学校周辺を調べたところ、A中学校の造成は大阪層群という比較的丈夫な土砂地盤が切盛りされて行われていましたが、盛土部と付近の住宅との境界が「石積み擁壁：高さ5m位」で施工されていましたが（かなり古い）。この擁壁は地震時に円弧すべりによって崩れ、一瞬に下の7戸の家屋が土砂で埋まり死者がでました。

実は石積み擁壁の設計施工においては、その技術基準が土砂の分類だけで1種、2種、3種と定まり、正確な土圧計算や地震時の指針がないのです。古い造成地でしたから石積み擁壁で行われていたと思うのですが、全国至る所に危険な石積み擁壁が残されています。

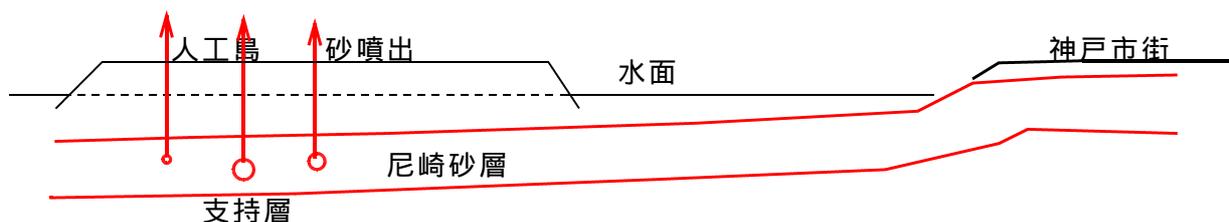
参考図3．液状化地盤模式図

神戸沖に埋め立て造成された六甲・ポット人工島では、阪神大地震で地下から砂が吹き上げて、多くの家屋が沈下したり、傾斜しました。砂が吹き上げた分だけ地下に空洞ができたからです。その砂は尼崎砂層という緩い沖積砂でN値は3前後と考えられます。この砂層に10m以上の盛土がなされていますが、一般に地表下20mまでの緩い砂で、地下水面下にある場合は「液状化地盤」の対象となり、その検討を行う必要があります。阪神大震災以前の液状化検討の指針ではおそらくこれらの人工島では液状化が発生しないという結果が出ていたと思います。平成8年度直ちにこの指針が見直されました。

しかし、計算上液状化が発生する地盤で一般住宅を完璧に耐震施工することは難しいと思います。先に述べた揺れに対する基礎や建物の工夫はできても、地震によって地下に空洞ができたなら、その効果がないからです。但し、このような地域で被害を最小限に留めるには基礎地盤をセメント改良などして耐震力を高めることがなされます。一方、高層建物は地下深部の支持層（N値50以上で十分な層厚5m以上）に杭を建て込み、液状化地盤のところでは強度を見込まないで設計します。
